# 東日本大震災における 地質土壌協会の現地視察報告

山形県地質土壌調査業協会  
技術委員 中臺直之  
(株式会社 新東京ジオ・システム)

## 被災地の現地視察調査の概要

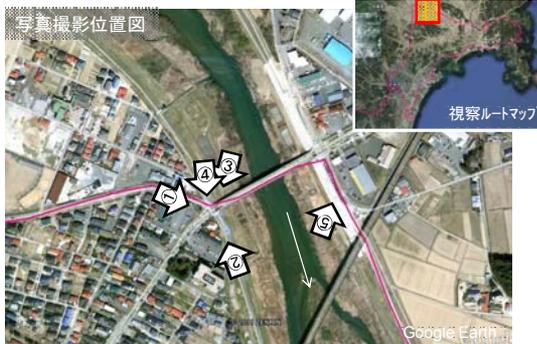
### 大崎市古川 江合橋付近

- 調査時点では応急復旧工事が概ね完了しており、被害状況の詳細は見る事が出来なかった  
→被害状況は東北地方整備局のHPを参考とした
- 地震動による液状化の発生とそれに伴うすべり破壊、堤体の圧縮沈下変形などに起因
- 応急対策は堤体の切り返しと大型連結ブロックによる法面保護が主体  
→他の場所では鋼矢板締切り、地盤改良なども

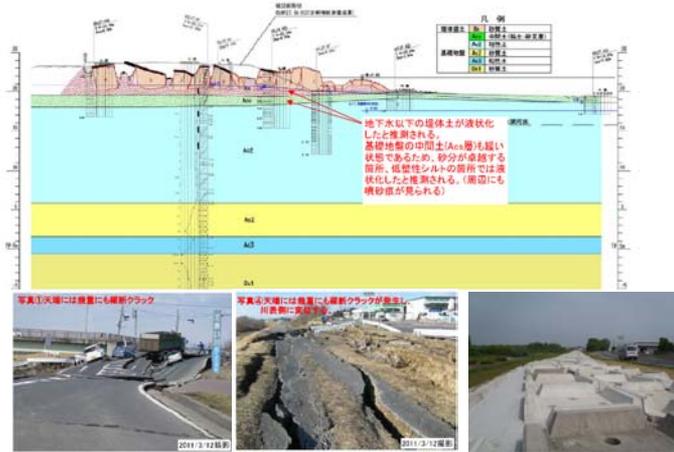
堤防変形略図(江合川左岸27.4k+60m~27.8k)

本視察箇所の淵尻上流地区(江合川左岸27.4k+60m~27.8k)は、基礎地盤の液状化と閉封飽和域の液状化の複合パターンである。

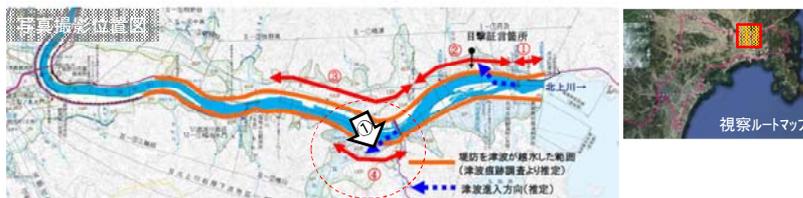
図-19 津波の越水範囲と進入方向 (北上川) 東北地整 北上川等堤防復旧技術検討会資料より

- 北上川河道に沿って津波が遡上  
→約14キロ地点まで
- 堤防の沈下や亀裂の発生
- 遡上した津波によって堤防が破堤し浸水  
→釜谷地区堤防
- 新北上大橋の落橋
- 大川小学校付近の復旧状況

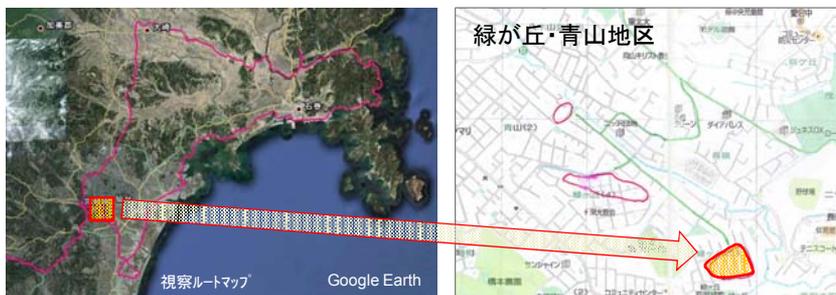
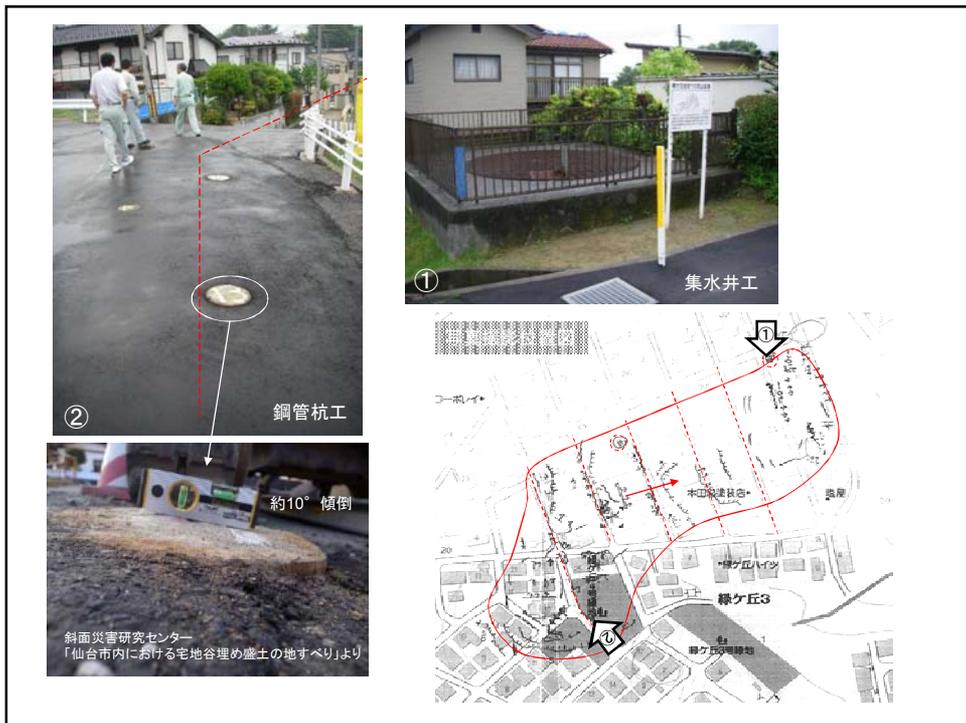
## 緑が丘3丁目地区

- 宮城沖地震で地すべりがあり、鋼管杭工(5列)と地下水排除工(集水井工2基)で対策済み
- 宅盤全体の深いすべりは抑止できたが、浅いすべりには効果が限定的である

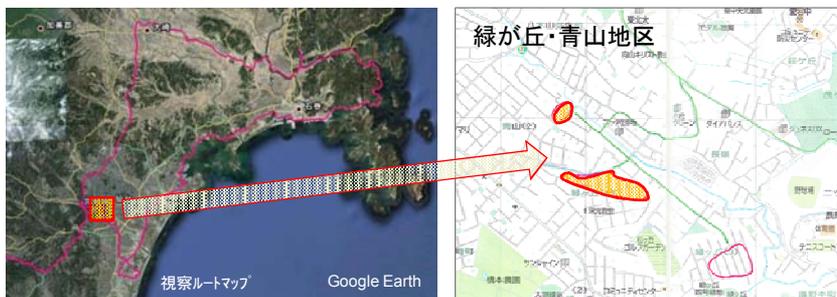
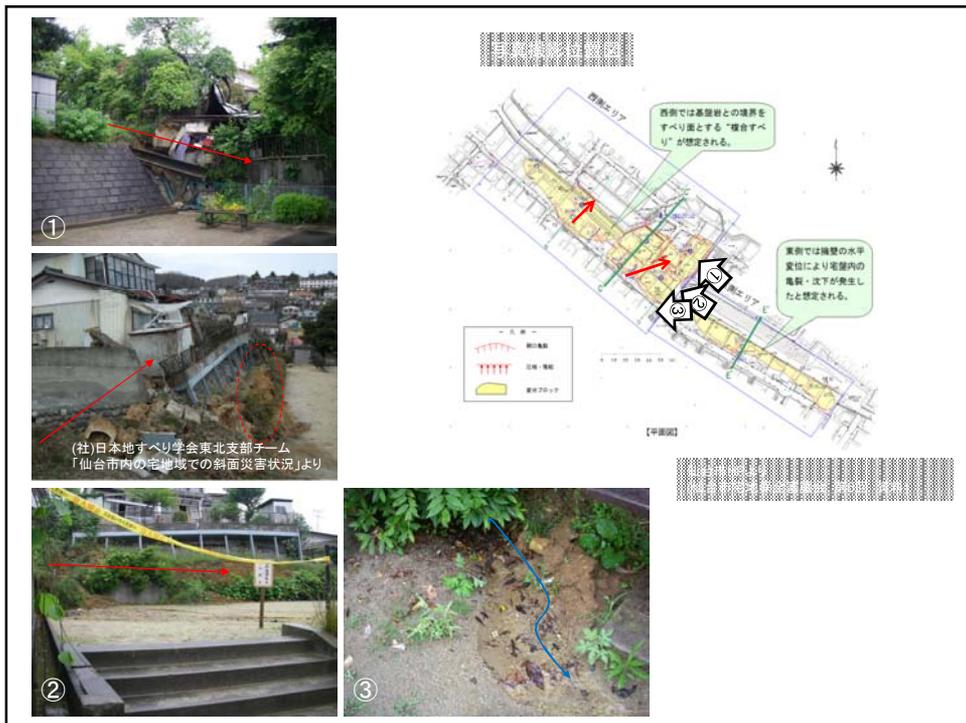
## 青山2丁目

- 谷埋め宅盤全体が著しく変位
- 地下水が非常に豊富で湧水多い
- 地すべり側部で移動土塊の絞り出しが見られる

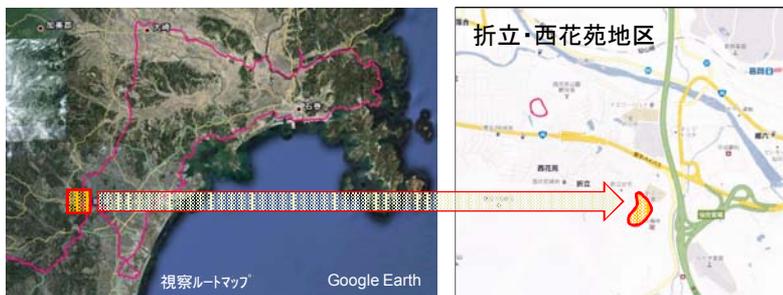
## 折立5丁目

- 活動範囲が広く、被害も最大規模
- 建物に加え宅盤が変形

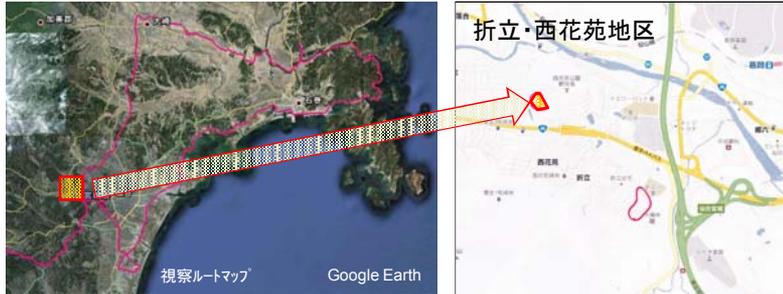
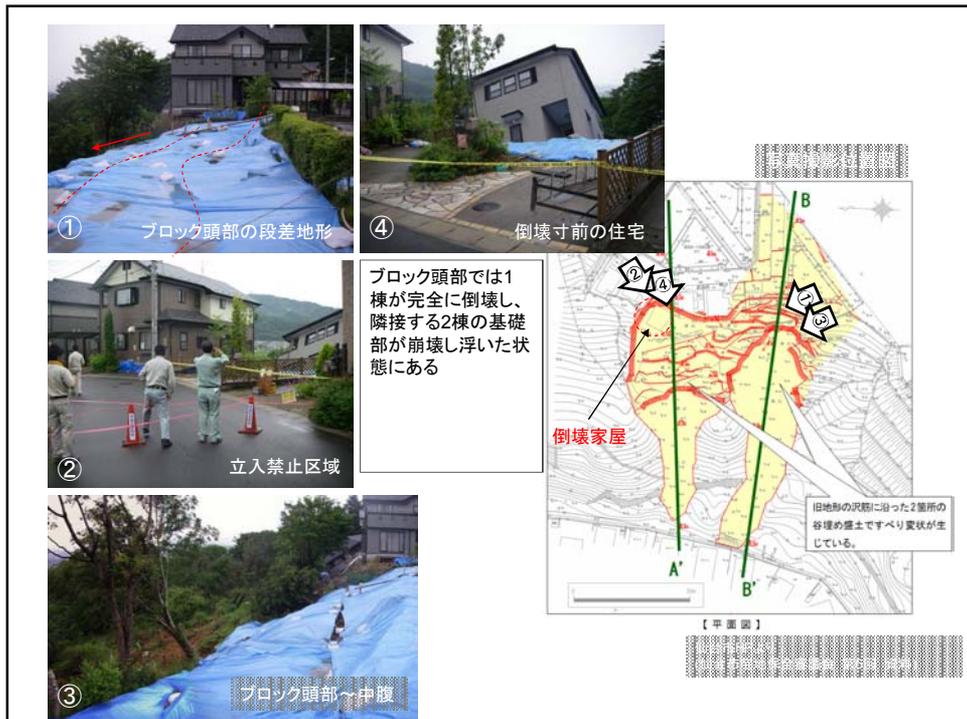
## 西花苑1丁目

- 腹付け気味の盛土で地すべりが発生
- 家屋1戸が谷側に倒壊
