# 東北地方太平洋沖地震の被害 － 河川堤防被害 － (東北地方)

## 河川堤防被害の要因 および 山形県における想定被災要因

山形県地質土壌調査業協会  
技術委員会

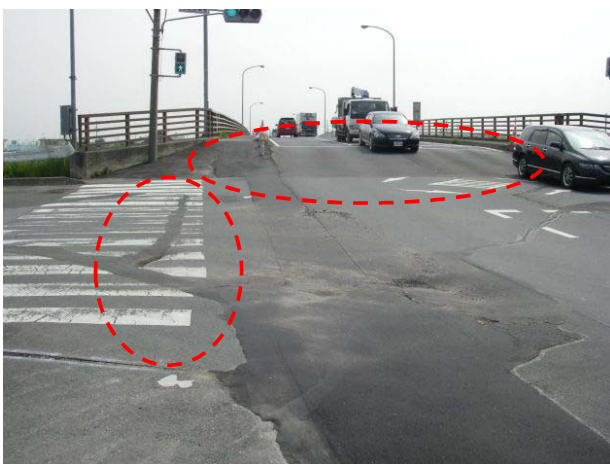
### 液状化による被災状況(視察写真) 江合橋付近堤防①

- 堤防が沈下し、路面に段差が生じている。
- 堤防(路面)には亀裂の修復跡が見られる。

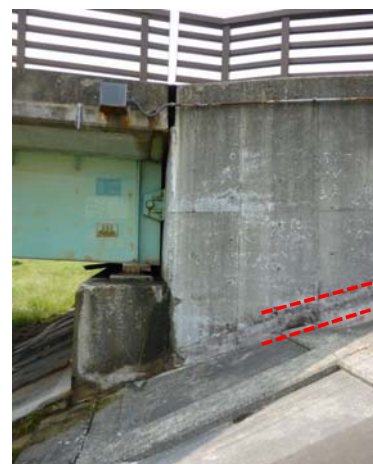
- 堤防が沈下したため、護岸も沈下した。沈下形跡が橋台側面に残っている。

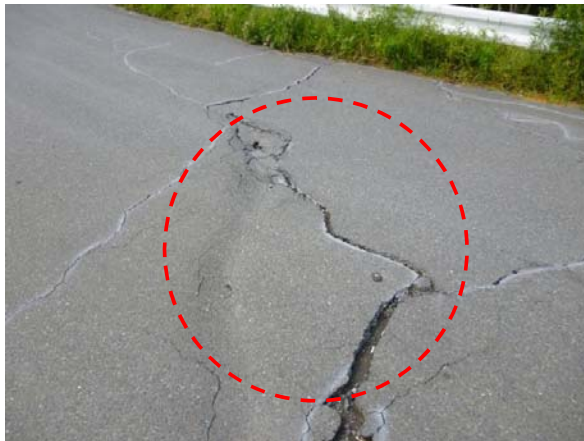
## 液状化による被災状況(視察写真) 江合橋付近堤防②

- 堤防上の舗装面には沈下して段差が生じている。
- 舗装には開口亀裂が見られる。

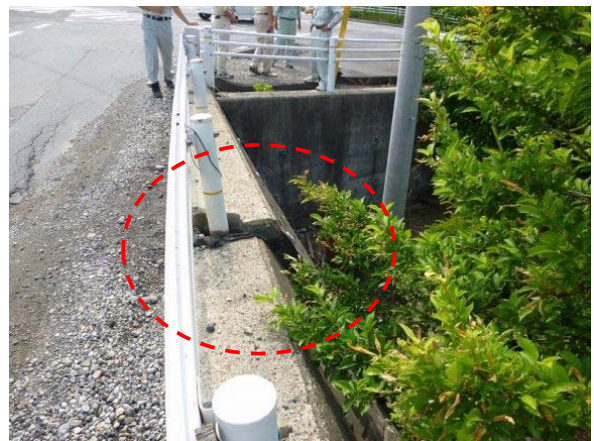
- 川裏に設置している擁壁にも沈下及び転倒の変状が見られる。

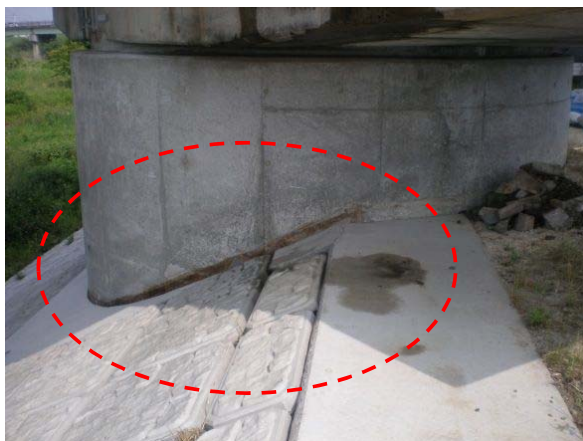
## 液状化による被災状況(視察写真) JR江合川橋梁

- 堤防が沈下したため、護岸も沈下した。沈下形跡が橋脚に明瞭に残っている。

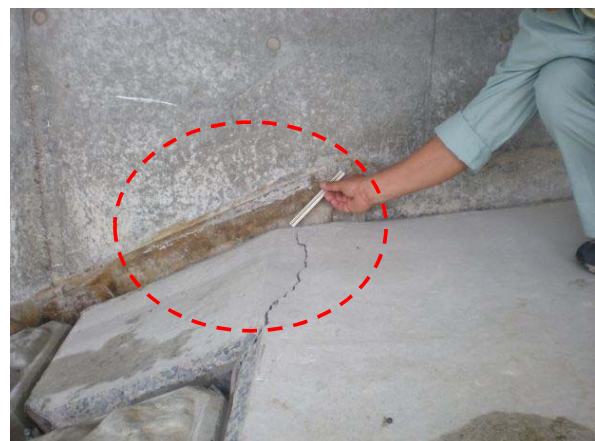
- 護岸の沈下量は5～10cm程度。

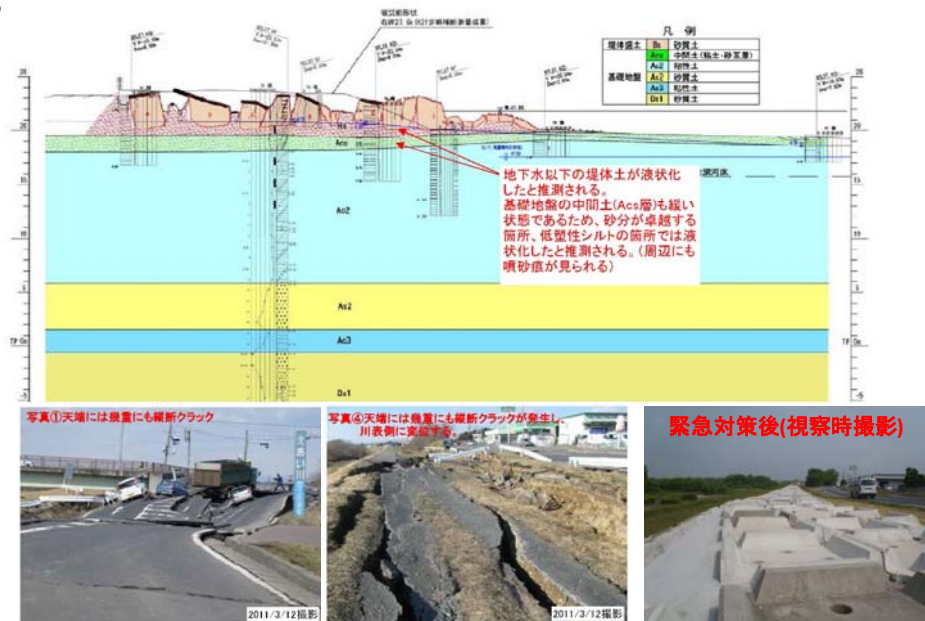
堤防変形略図(江合川左岸27.4k+60m～27.8k)

本視察箇所の淵尻上流地区(江合川左岸27.4k+60m～27.8k)は、基礎地盤の液状化と閉封飽和域の液状化の複合パターンである。

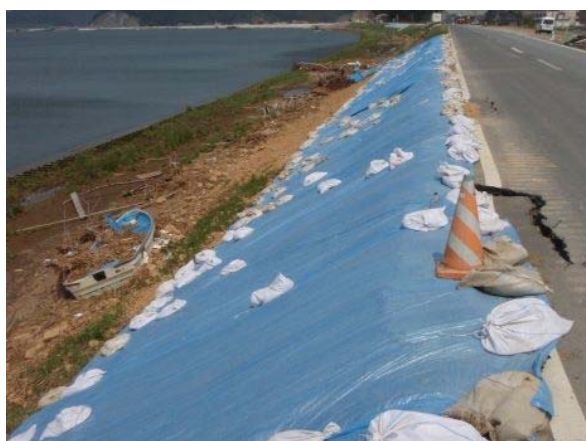
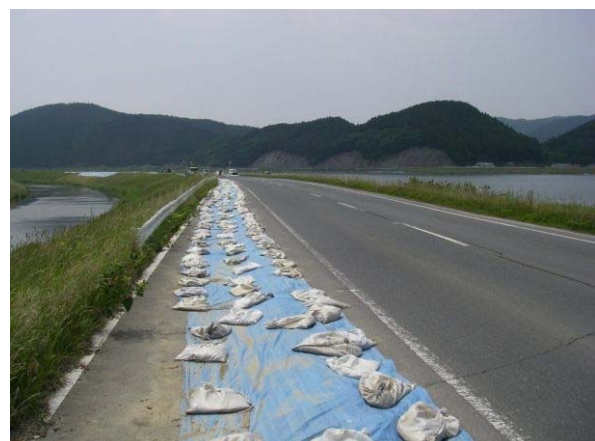
## 津波による被災状況(視察写真) 北上川右岸

- ・堤防川表法面に応急対策としてシートが設置されている。
- ・路面肩部には沈下による開口亀裂が一部見られる
- ・応急対策のシートが長区間に設置されている。

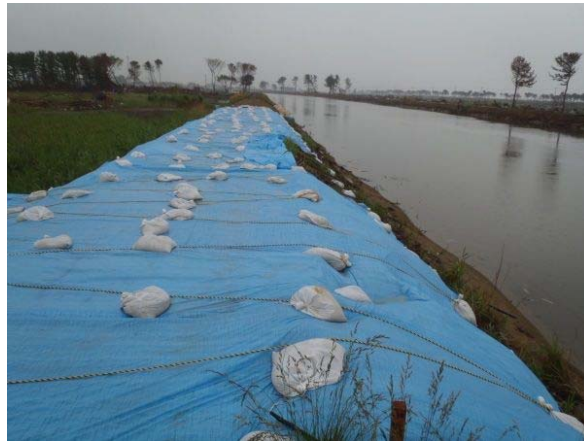
## 津波による被災状況(視察写真) 南貞山運河(仙台空港)

- 応急対策としてシートが設置されている。

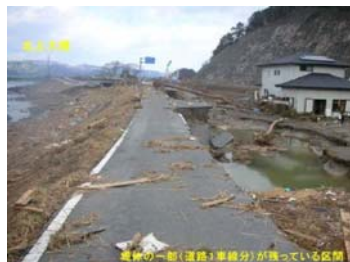
被災状況
