山形県地質土壤調査業協会  
現地視察：平成24年6月9, 10日

# 東北地方太平洋沖地震の被害 — 宅盤被害 — (仙台市内)

山形県地質土壤調査業協会  
技術委員会

# 現場視察を行った宅盤

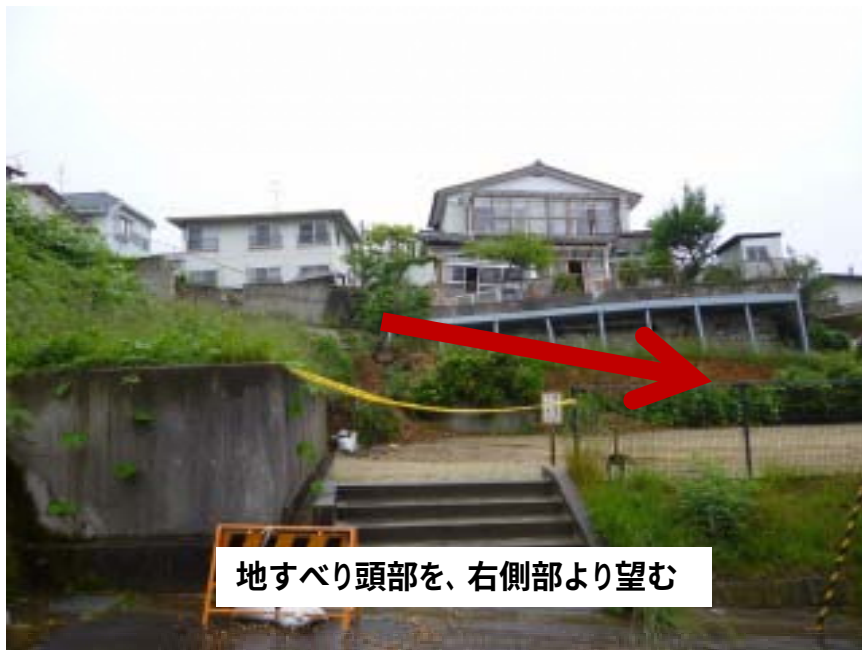
- ・腹付け盛土が、著しく変位している。
- ・地下水が非常に豊富で湧水多い。
- ・地すべり側部で、移動土塊の絞り出しが見られる。

地すべり頭部を、右側部より望む

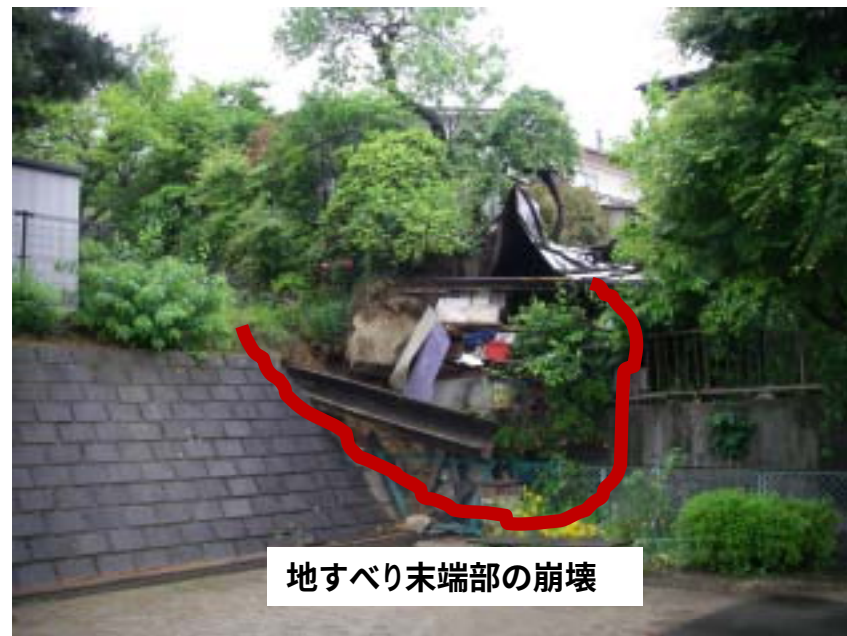
地すべり末端部の崩壊

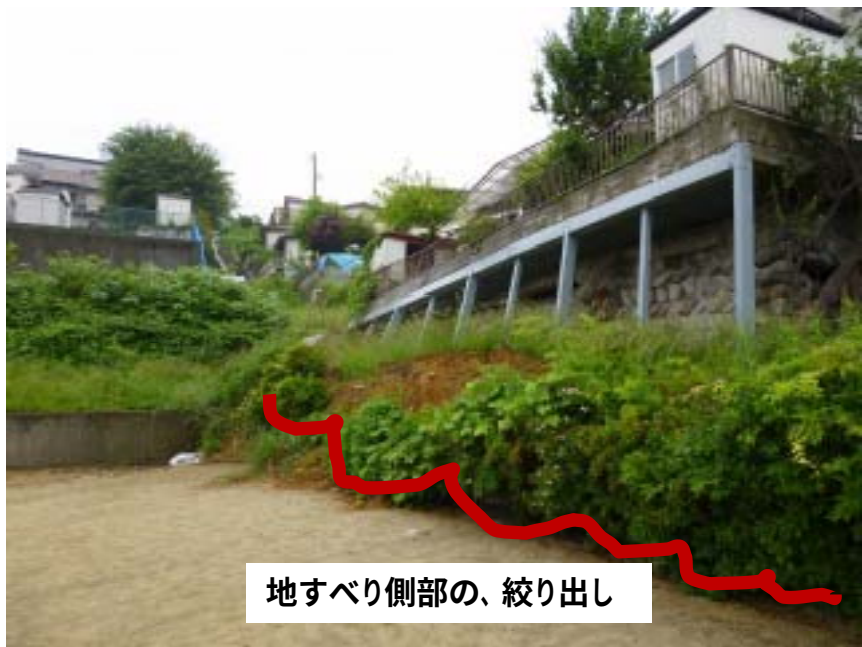
地すべり側部の、絞り出し

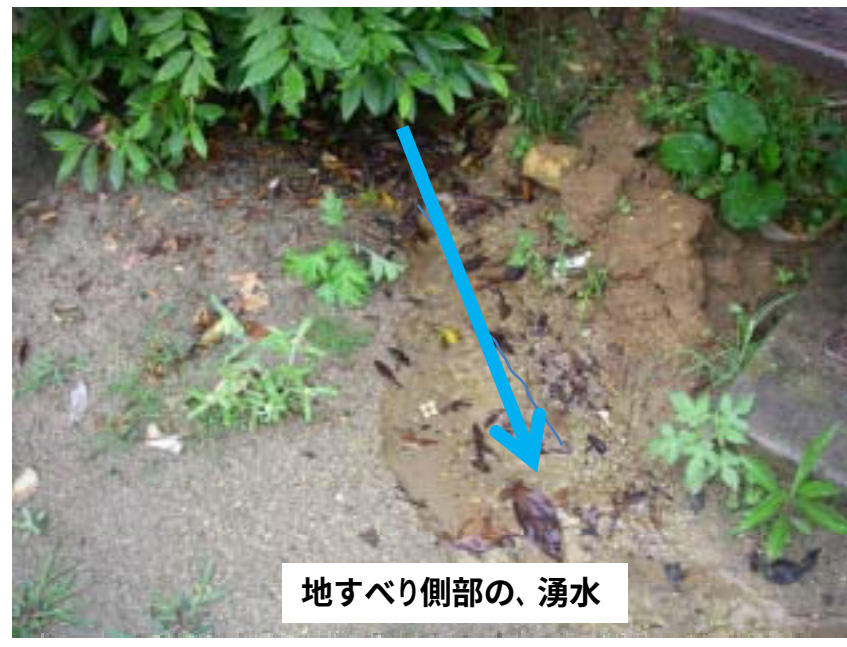
地すべり側部の、湧水

| 変状メカニズム | | <p>対策が必要とされる西側エリアでは頭部となる市道及び宅地で長さ150m、幅70m間に明瞭な開口亀裂が発生し、斜面下方では擁壁や地表面に隆起・圧縮亀裂が明瞭に現われている。各種調査及び湧水状況から、本地区は全体に地下水の豊富な地域であることが判明した。また、盛土材料はレキ混じりシルト、砂層を主体とする細粒土からなり、<math>N=0-3</math>と「非常にゆるい」相対密度を示し、層厚は3~5mと比較的薄い。</p> <p>今回の地震動は震度5強と大きく、継続時間が長かったため、西側斜面では基盤岩との境界付近にすべり面が形成され変状が現われと考えられる。</p> | | |

| 対策方針 | | <p>本地区の対策工法としては、変状の主たる原因である地下水位の処理は効果的であるが、完全な地下水処置は不可能であることから排水工法を補助工法とし、基礎をしっかりと基盤面に支持された擁壁工または杭工などのすべり抑止効果の高い工法が必要とされる。また、移動土塊が完全に破壊されているブロック（西側エリア東端部）では、排土工も考慮する必要がある。擁壁部の変状に関しては、盛土地盤の締め固めが必要である。</p> | | |

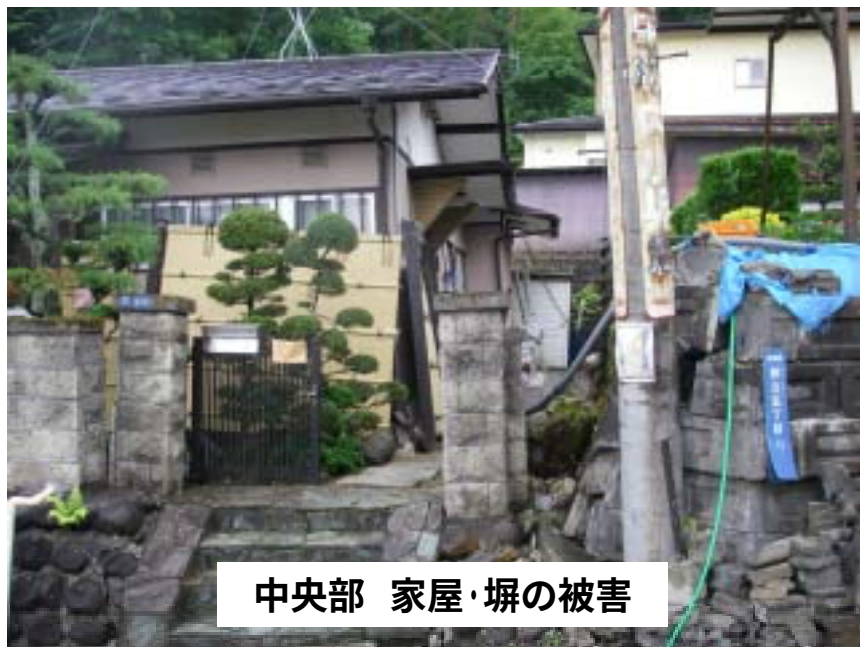
- ・活動範囲が広く、被害も大規模。
- ・家屋、擁壁の被害が顕著。
- ・盛土厚さは10m程度で、ほぼ底面で滑っている。
- ・1978年には、被災していない。

中央部 家屋・塀の被害

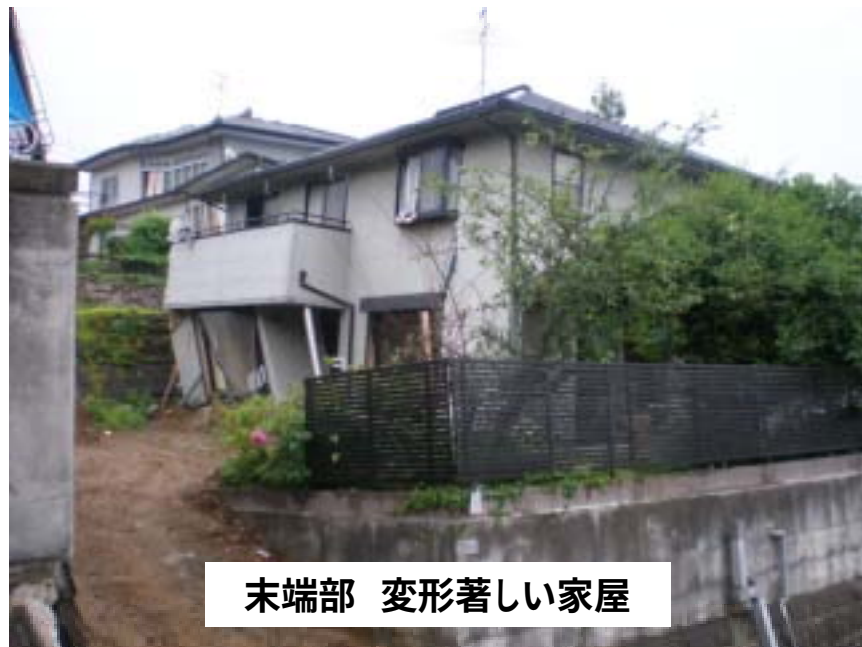
末端部 変形著しい家屋

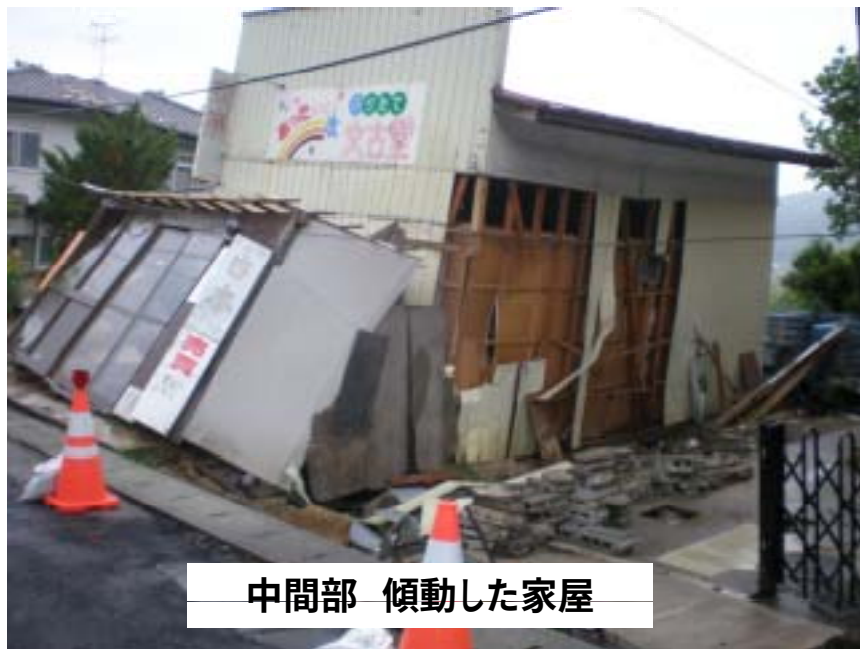
中間部 傾動した家屋

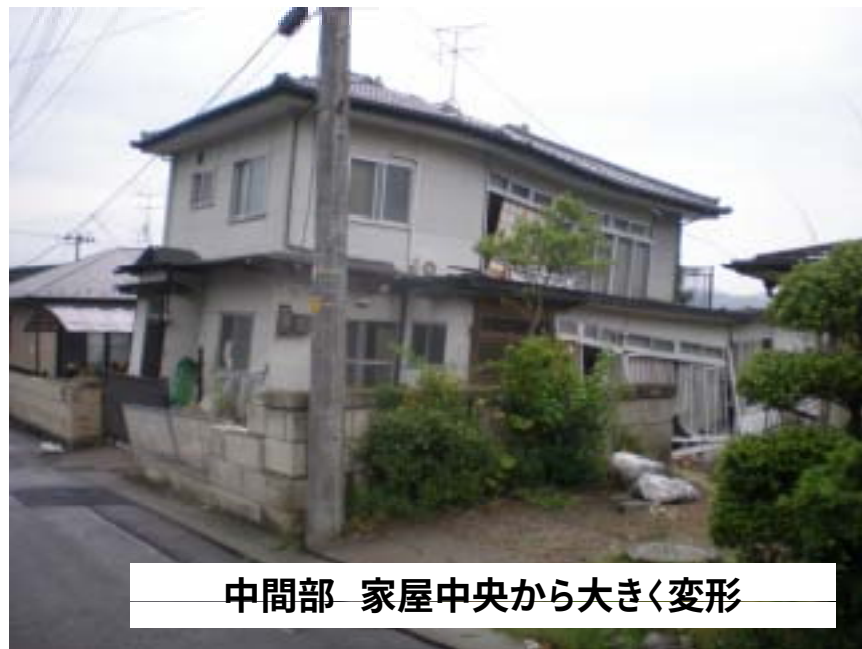
中間部 家屋中央から大きく変形

| 変状メカニズム | | <p>本地区は、旧谷地形を埋立て造成されたいわゆる谷埋め盛土部に位置する。盛土部が地震動を受けて移動し、地表部に段差・クラックなどを生じたものと推定される。盛土部の移動は、その方向や移動量から、大きく3つのブロックに区分でき、下部ブロックほど移動量が増加する。移動はいずれも旧谷地形の下流方向に向かっており、最大2m程度である。このため、ひな壇上の宅地区画を隔てる擁壁や道路の変状も著しい。また、最末端の先には折立小学校が位置し、小学校の入り口の斜面盛土が一部、崩壊している。盛土中の地下水位は高く、降雨にも敏感に反応している。以上から、盛土地盤が地震動によって旧谷地形部付近を境界面とし概ね旧谷方向に移動（滑動崩落）した結果、地表の宅盤や擁壁に変状をもたらしたと推定される。また、ブロック外でも地震動により緩みを生じた盛土部で擁壁の転倒等の変状が発生した。</p> | | |

| 対策方針 | | <p>本地区の変状は盛土面と地山の境界面での滑動崩落に起因していることから、工法としては地すべり的な移動を防止することを優先する必要がある。滑動崩落への対策としては、宅地の平均勾配・用地的制約から杭工（ブロックごとに配置）が有効と考えられる。また、地下水が高いことから、地下水排除工（大型暗渠など）を実施することも重要である。これらを実施したのち、各宅盤の擁壁の補修を実施する必要がある。また、小学校の保全のため、下端の石積擁壁は十分な配慮が必要である。</p> | | |

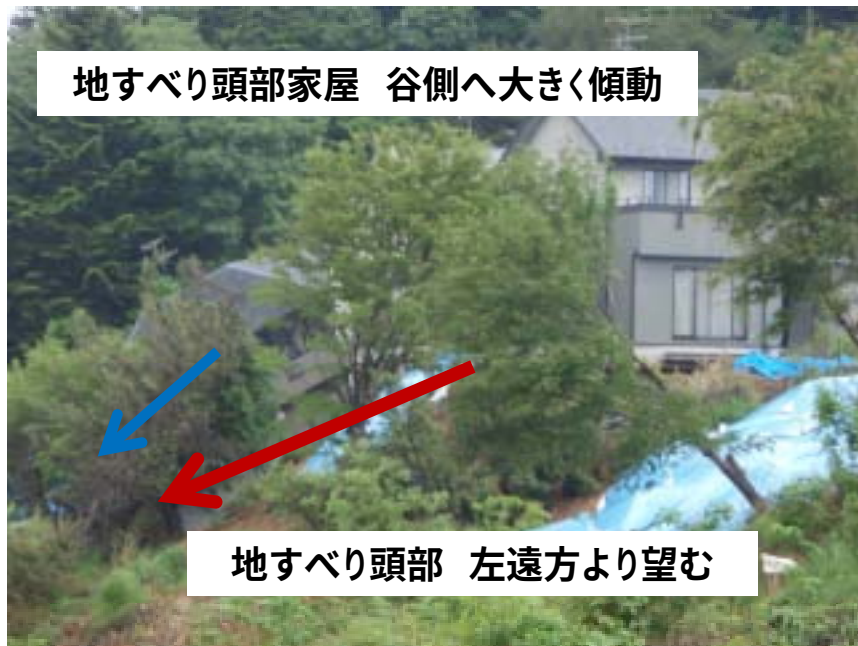
地すべり頭部 左遠方より望む

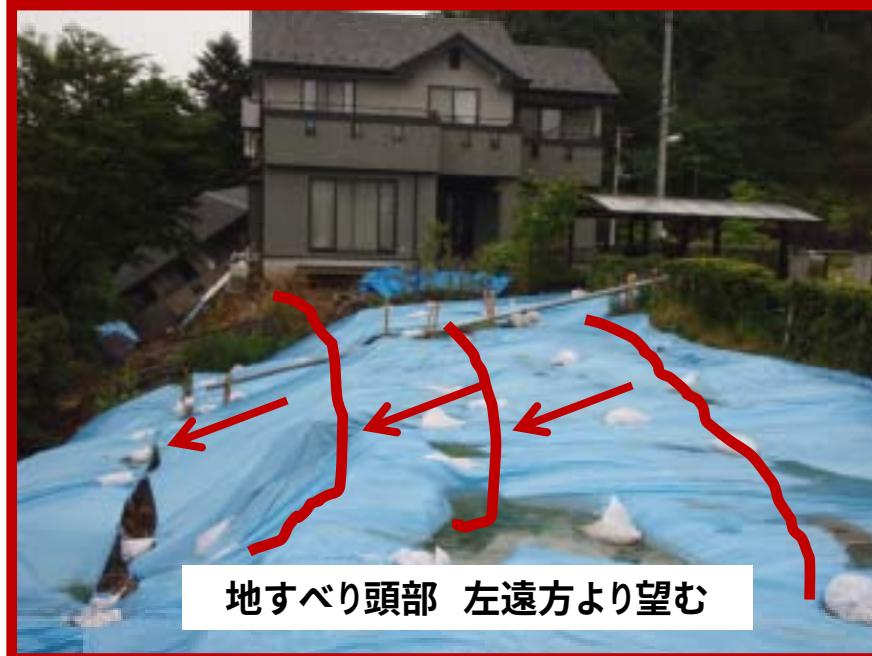
地すべり頭部 左遠方より望む

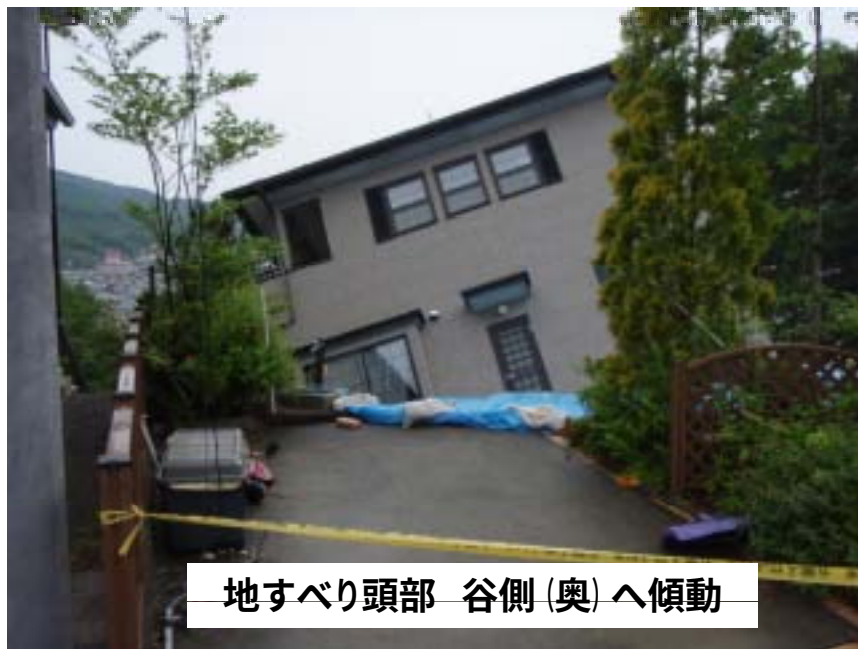
地すべり頭部 谷側(奥)へ傾動

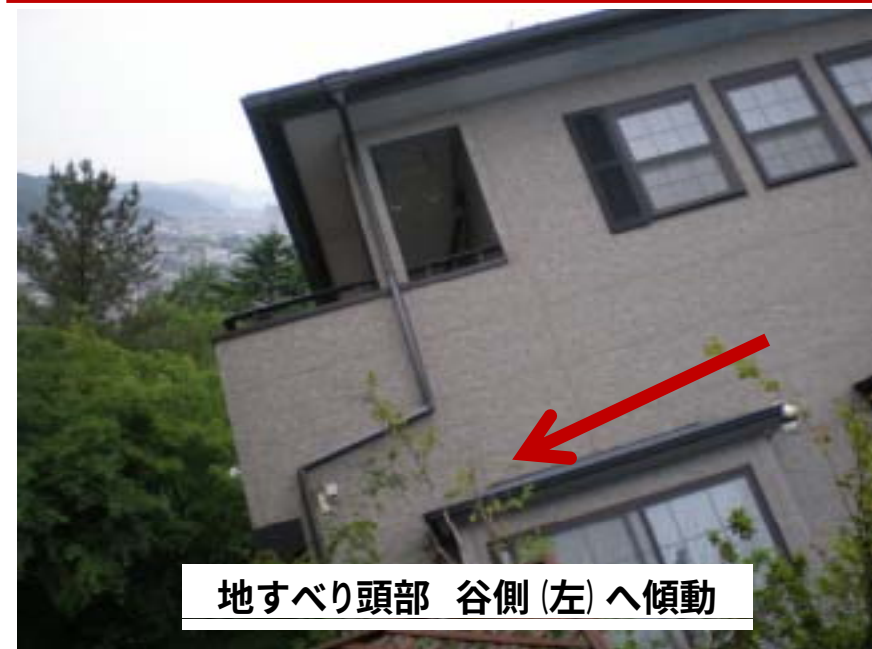
- ・新第三紀の地すべりブロックが、地震により再活動した。
- ・地すべり頭部の切土により安定度が上昇したのだが、強烈な地震動で再活動した。
- ・家屋1戸が、谷側へ大きく傾動し、他3棟も被災した。

地すべり頭部 谷側(左)へ傾動

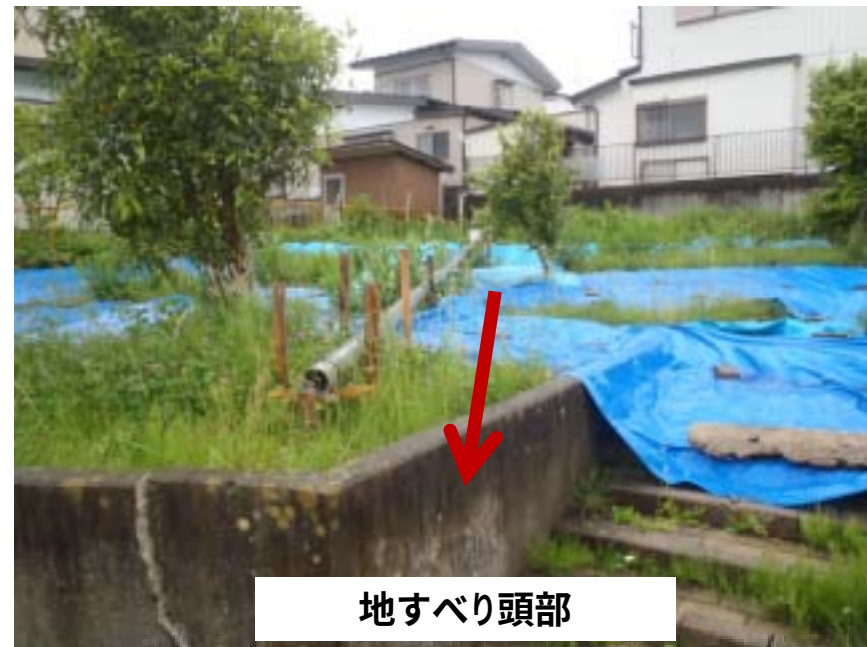
地すべり頭部

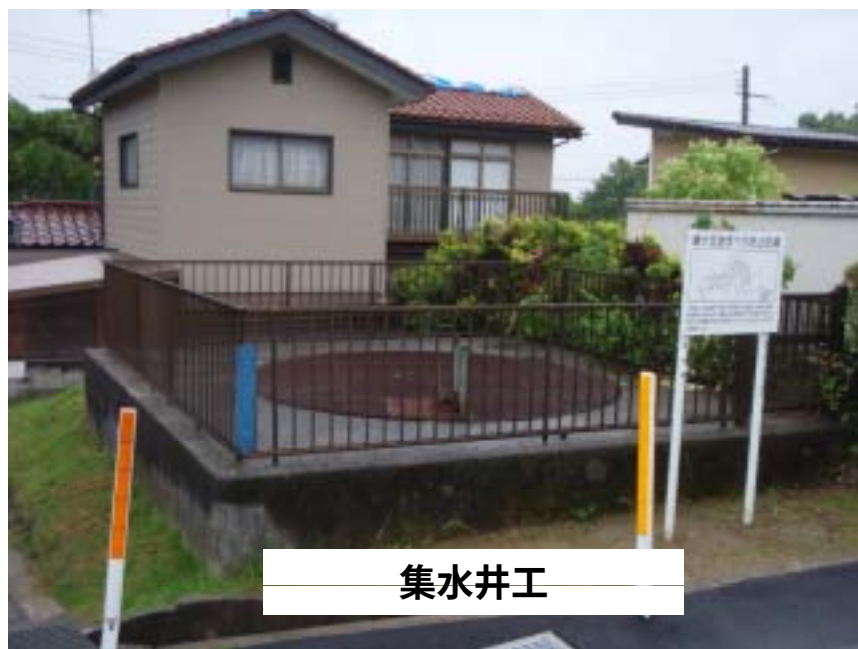
集水井工

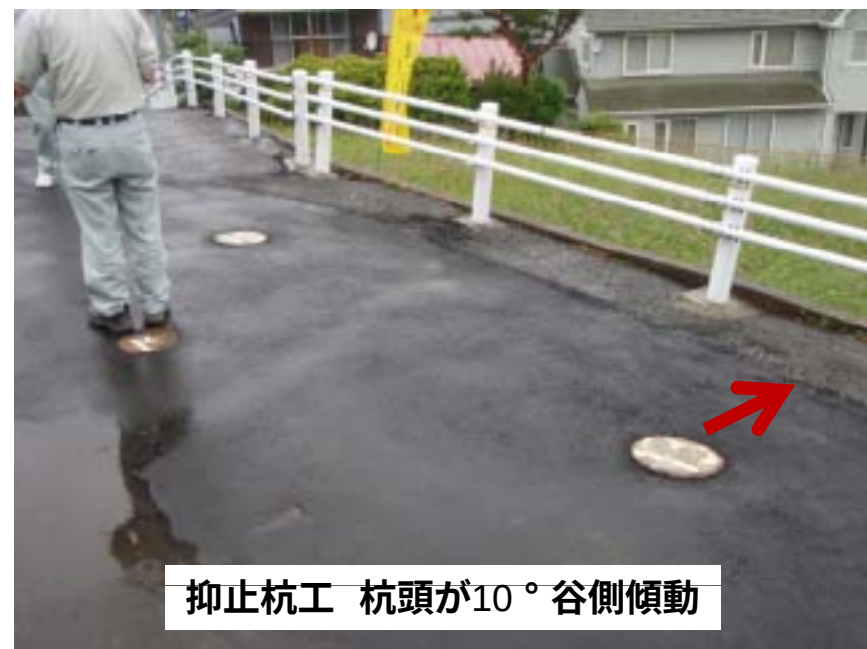
- ・1978年の地震後、**底面すべりの抑止**を目的に**鋼管杭: 5列**、地下水排除工として**集水井3基**を施工していた。今回の地震による被災を見ると一定の効果は認められたが、家屋を守るという観点では、**抜本的な対策には至っていないことが判明**し、今後さらなる対策工が必要と判断される。

抑止杭工 杭頭が10°谷側傾動
