七五三掛地すべりの発災から概成まで

一応急対策と大規模ブロック対策一

2019年10月25日

山形大学農学部

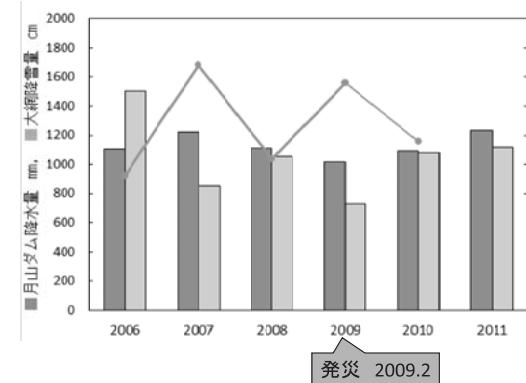
大網地域の冬期の降水量、降雪量、気温
(前年12~3月) 鶴岡市、月山ダム観測

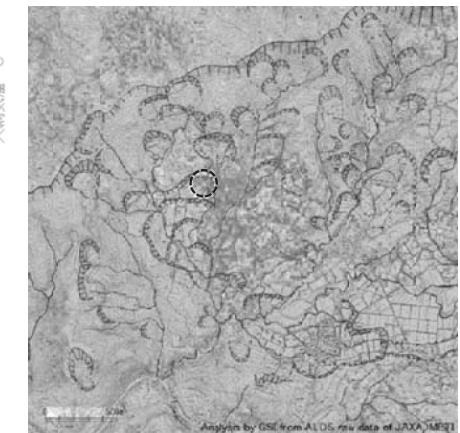
SAR干渉画像 (2006/9/12-2008/9/17)
約6~7cm西向き/沈降

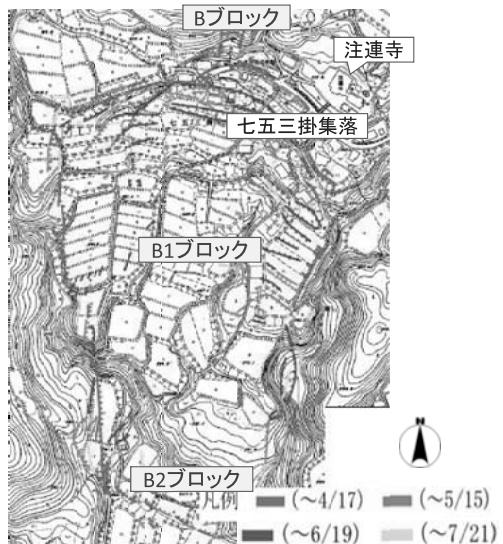
B1ブロック亀裂発生状況(山形県資料に加筆)

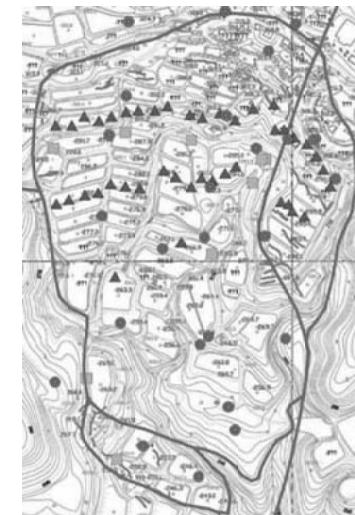
▲DW, ■水抜き, ○観測孔
B1ブロックのDW, 水抜き配置

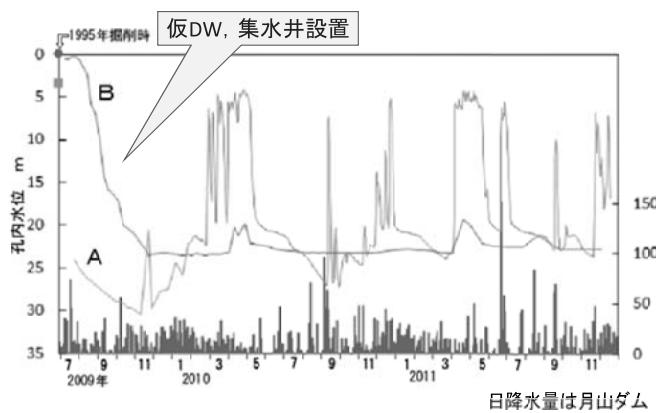
対策工に伴う後背地の地下水位の変化

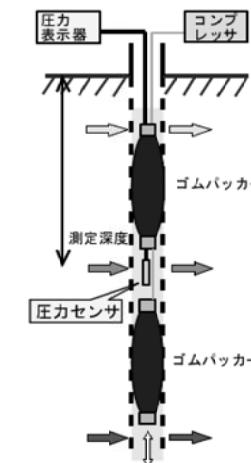
オールストレーナ孔内で測定区間をパッカーで遮断する孔内深度別水頭測定

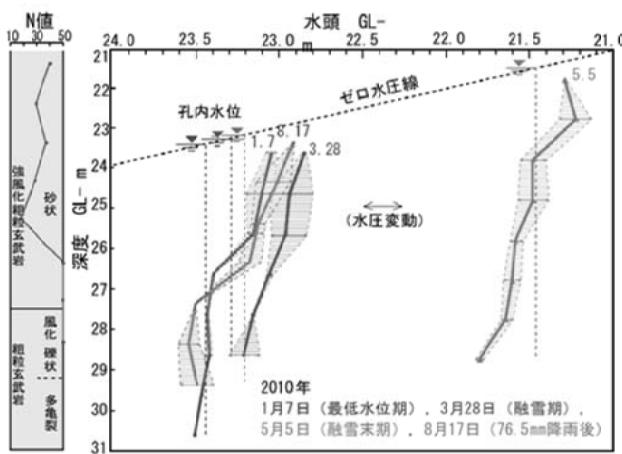
孔内深度別水頭の季節変化

- ・浅部が高水頭、深部に低水頭
→ 風化、多亀裂層を流下
- ・水圧の脈動 → 水みち？

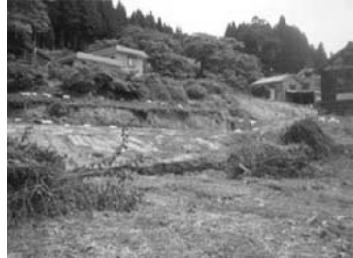
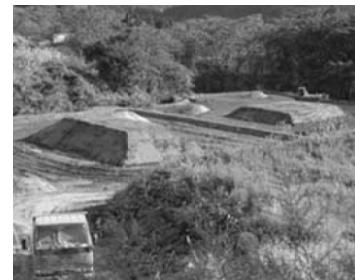
水田作土を保全するための
表土扱い+締め固め

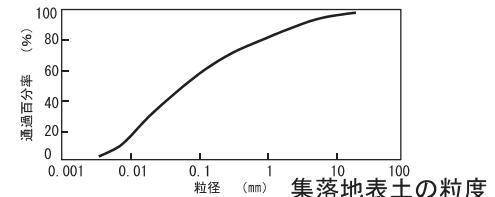
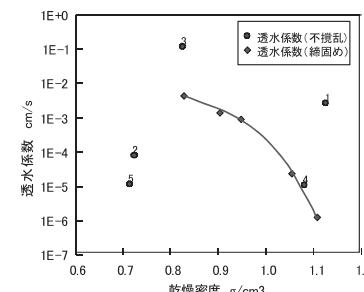
締め固め試験による乾燥密度と透水係数

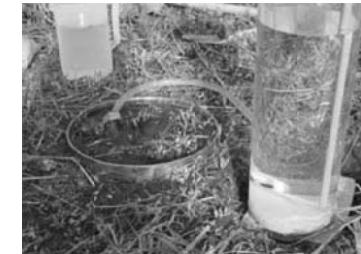
農地のシリンダーインテークレート試験

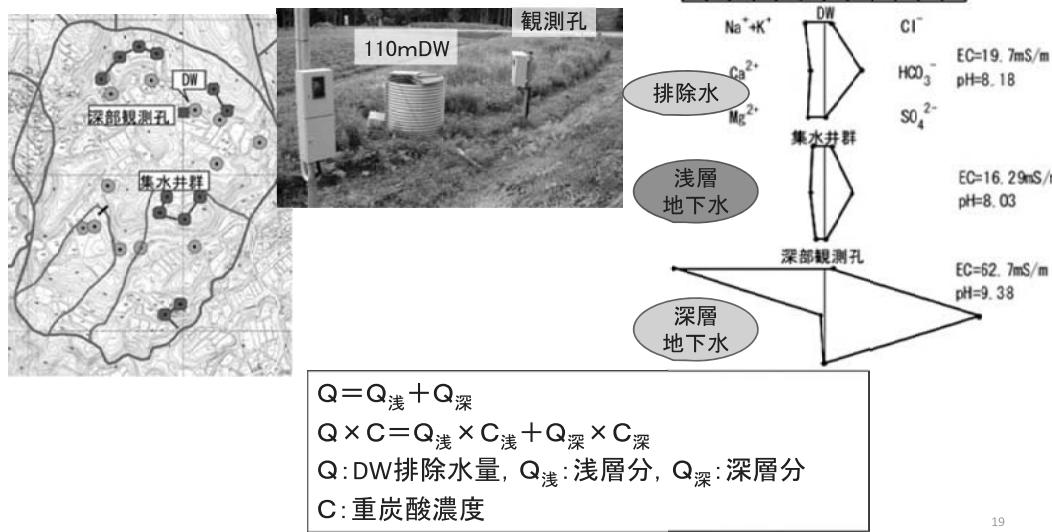
大深度DW排除水の浅深分別

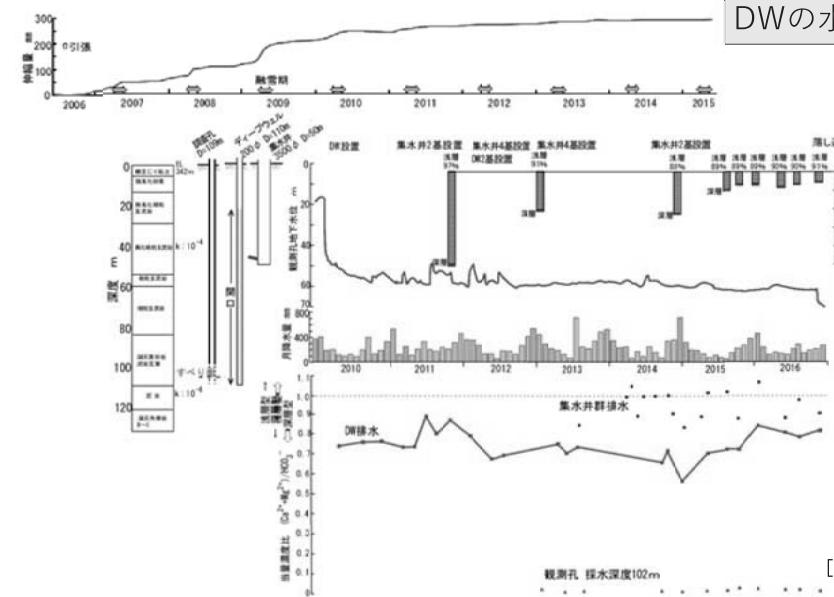
DWの水量、水質の変化

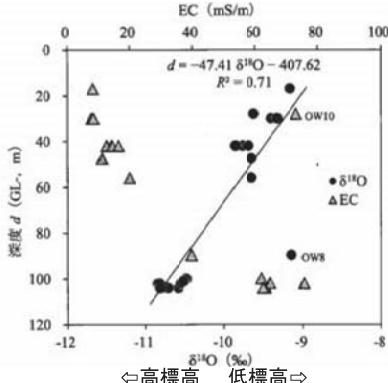
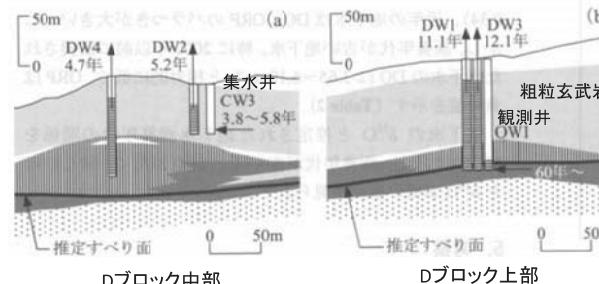
六フッ化硫黄SF₆, トリチウムによる排除地下水の年代比較
[土原ら 農業農村工学会論文集2014]

- ・深部地下水ほど“軽く”, 高標高地で涵養された。
- ・DWの排除水は浅～深層地下水の混合。

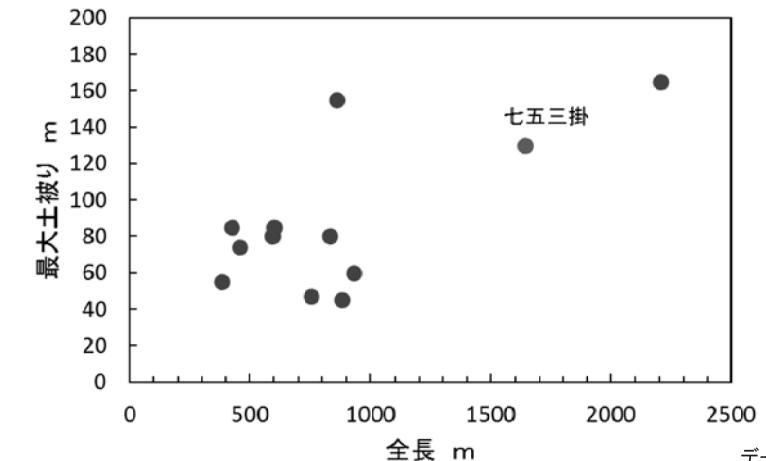
地すべり対策排水トンネルの規模

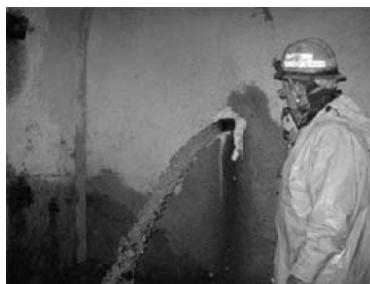
排水トンネル先進Borからの出水

2016年2～6月
漸減するが総量 60,000m³以上

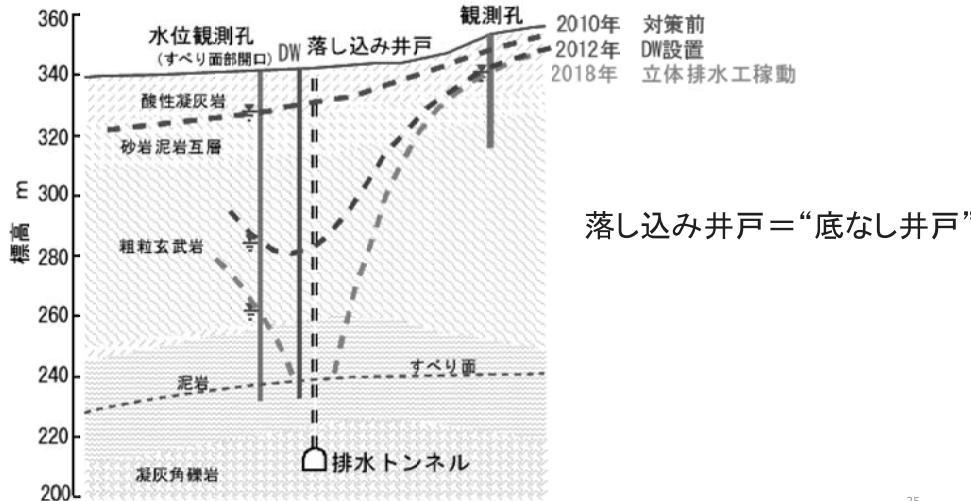
地下水排除工による地下水位低下

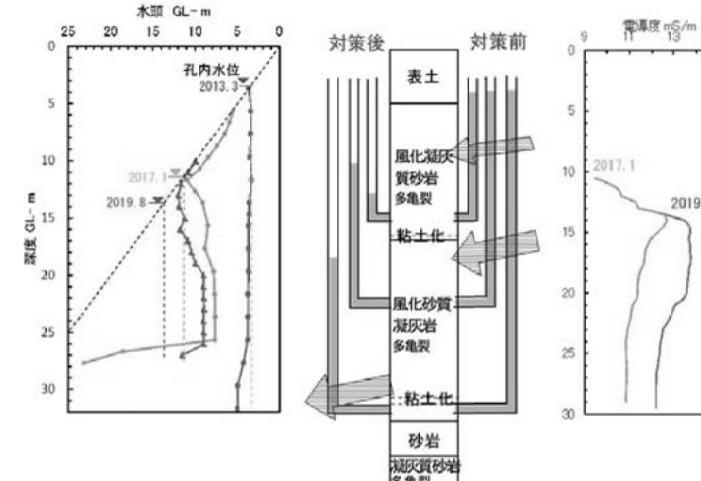
立体排水工近傍の地下水頭変化

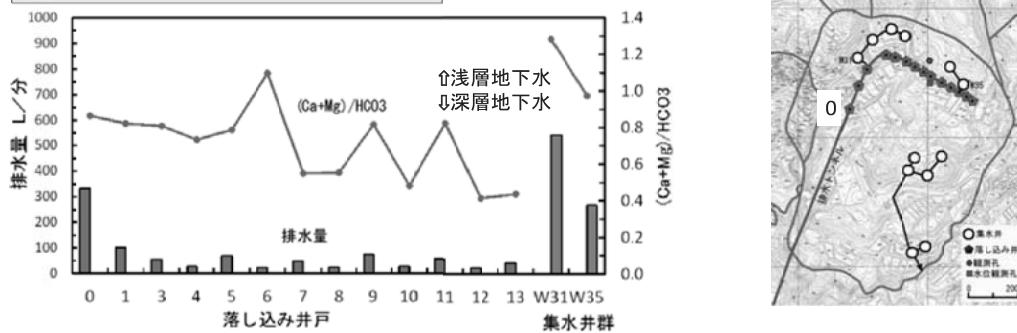
落し込み井戸の排水量と水質

- 落し込み井戸はTN下流側で排水量が多く、集水井と同様に(Ca+Mg)/HCO₃比が高い傾向。
- 浅層の地下水を排水。→側端流动路、断裂？
- ・TN上流側は深層地下水が多い。

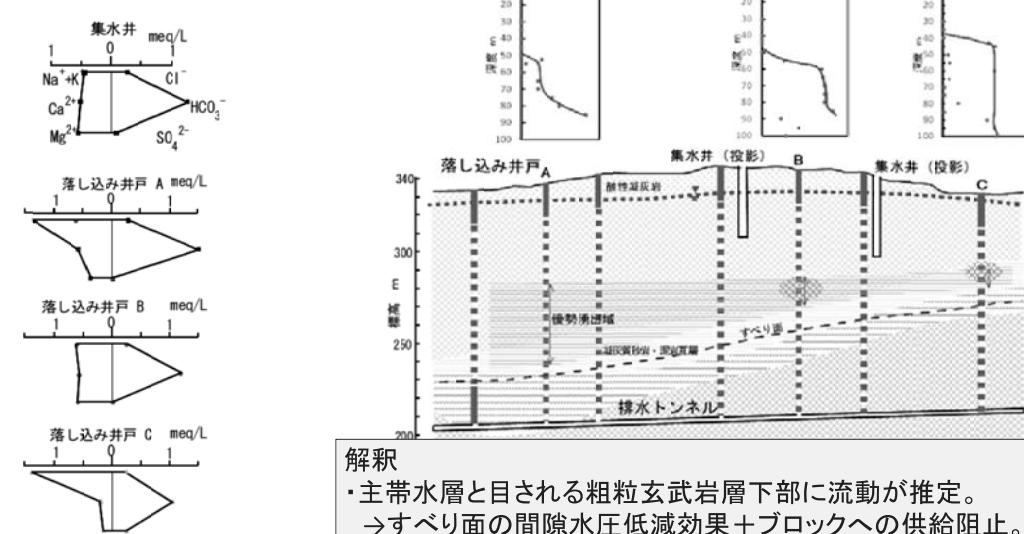
落し込み井戸の流下量と水質

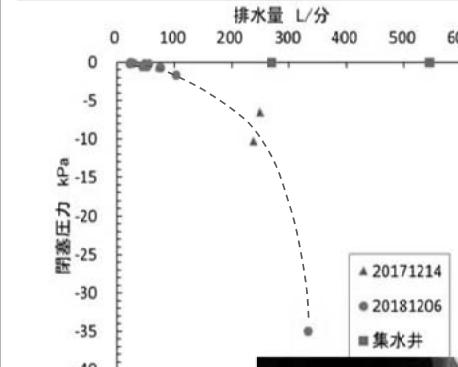
落し込み井戸天端の圧力と吸い込み風量

落し込み天端の
閉塞圧力測定

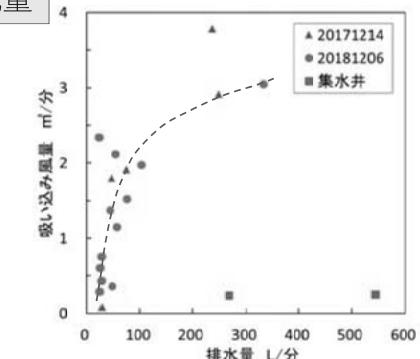
熱線風速計による
空気吸込量の測定

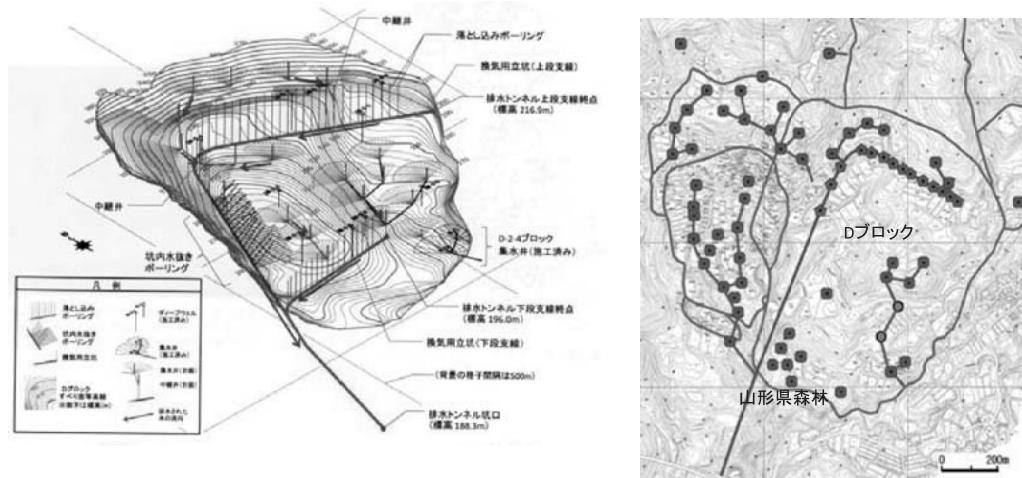
Dプロック施工計画(当初)
[土屋ら, 地盤工学会誌2012]

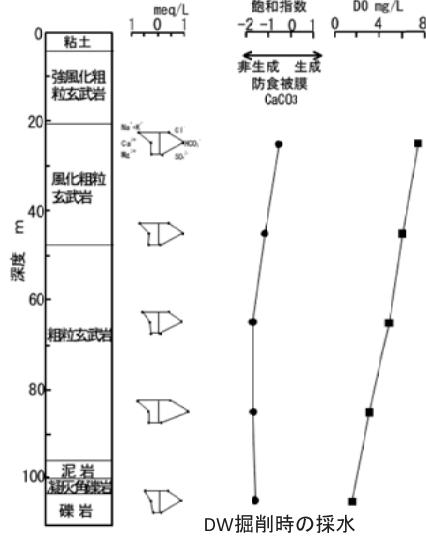
地層・地下水による鋼の腐食性
