# 東日本大震災における 地質土壌協会の現地視察報告

山形県地質土壌調査業協会  
技術委員 中臺直之  
(株式会社 新東京ジオ・システム)

## 被災地の現地視察調査の概要

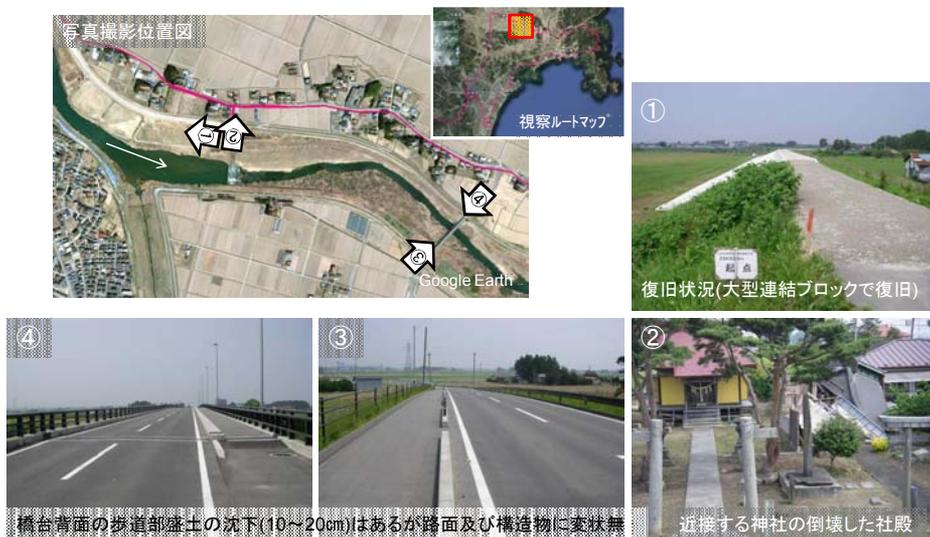
## 大崎市古川 江合川(25km920m)~東江合橋

- 調査時点では応急復旧工事が概ね完了しており、被害状況の詳細は見る事が出来なかった  
→被害状況は東北地方整備局のHPを参考とした
- 地震動による液状化の発生とそれに伴うすべり破壊、堤体の圧縮沈下変形などに起因
- 応急対策は堤体の切り返しと大型連結ブロックによる法面保護が主体  
→他の場所では鋼矢板締切り、地盤改良なども

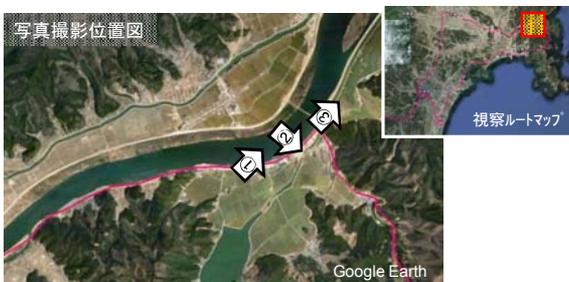
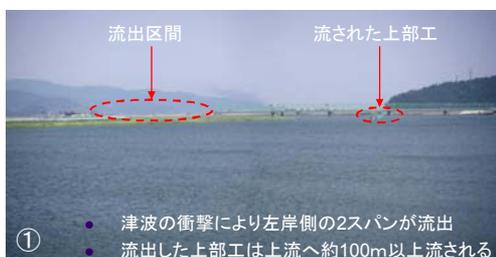
## 釜谷堤防の浸水～ 新北上大橋～大川小学校

- 北上川河道に沿って津波が遡上  
→約14キロ地点まで
- 堤防の沈下や亀裂の発生
- 遡上した津波によって堤防が破堤し浸水  
→釜谷地区堤防
- 新北上大橋の落橋
- 大川小学校付近の復旧状況
