# 東北地方太平洋沖地震の被害 － 河川堤防被害 － (東北地方)

## 河川堤防被害の要因 および 山形県における想定被災要因

山形県地質土壌調査業協会  
技術委員会

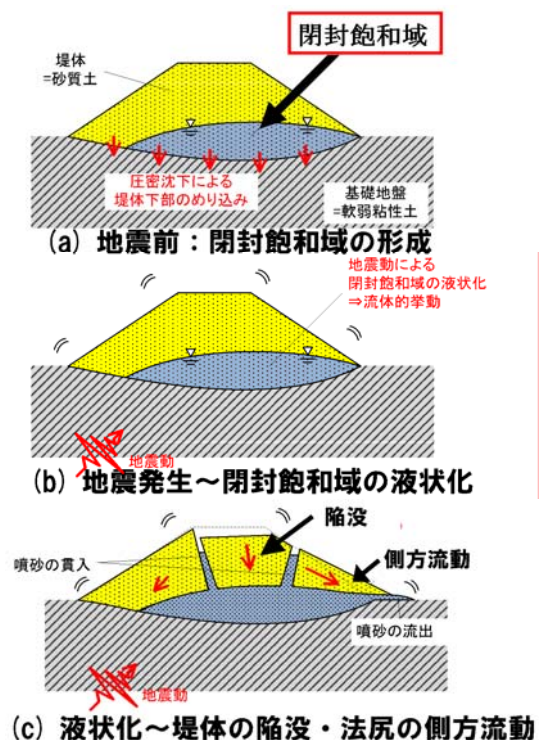
## 堤体の一部(閉封飽和域)の液状化とは

### ●土質条件

基礎地盤: 軟弱な粘性土(液状化しない)

堤体材料: 砂質土

### ●プロセス

圧密沈下により堤体下部が基礎地盤にのめり込み、雨水等の浸透水が溜まる。

(閉封飽和域の形成)

地震動により、閉封飽和域の液状化が発生し、堤体の陥没、側方流動等が発生

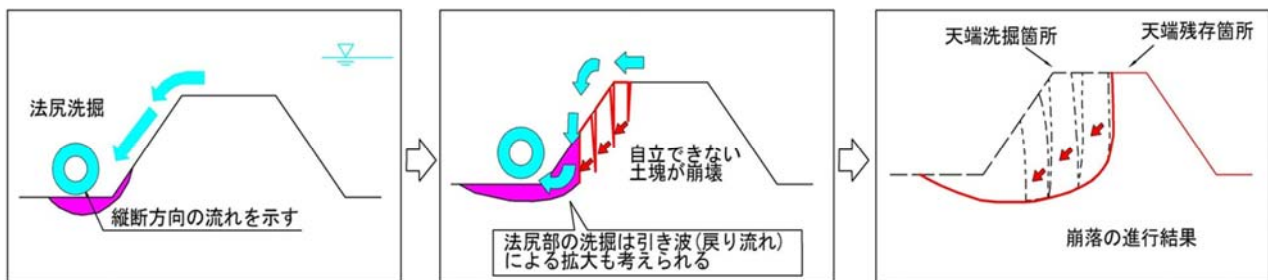
越流による堤防の洗掘・崩壊過程模式図

- ・堤防断面が大きく減じた区間は、津波が堤内側へ越流した区間、または、法尻に沿った「戻り流れ」があった区間に多い
- ・海岸堤防を越えて堤内に侵水した水が、堤内から堤外へ越流した区間でも、堤防断面が大きく減じた
- ・越流の生じなかった津波遡上区間では、法面浸食などの損傷が生じた区間は少ない

- ・法尻部の洗掘は堤体横断方向の流れだけでなく、堤体縦断方向の流れによっても生じることが推定される。
- ・縦断方向の流れは遡上の場合と流下(戻り流れ)があり、どちらが支配的であるかは場所によって異なることから、今後の解明に期待する
