山形県地質土壤調査業協会  
現地視察：平成24年6月9, 10日

# 東北地方太平洋沖地震の被害 — 宅盤被害 — (仙台市内)

山形県地質土壤調査業協会  
技術委員会

# 現場視察を行った宅盤

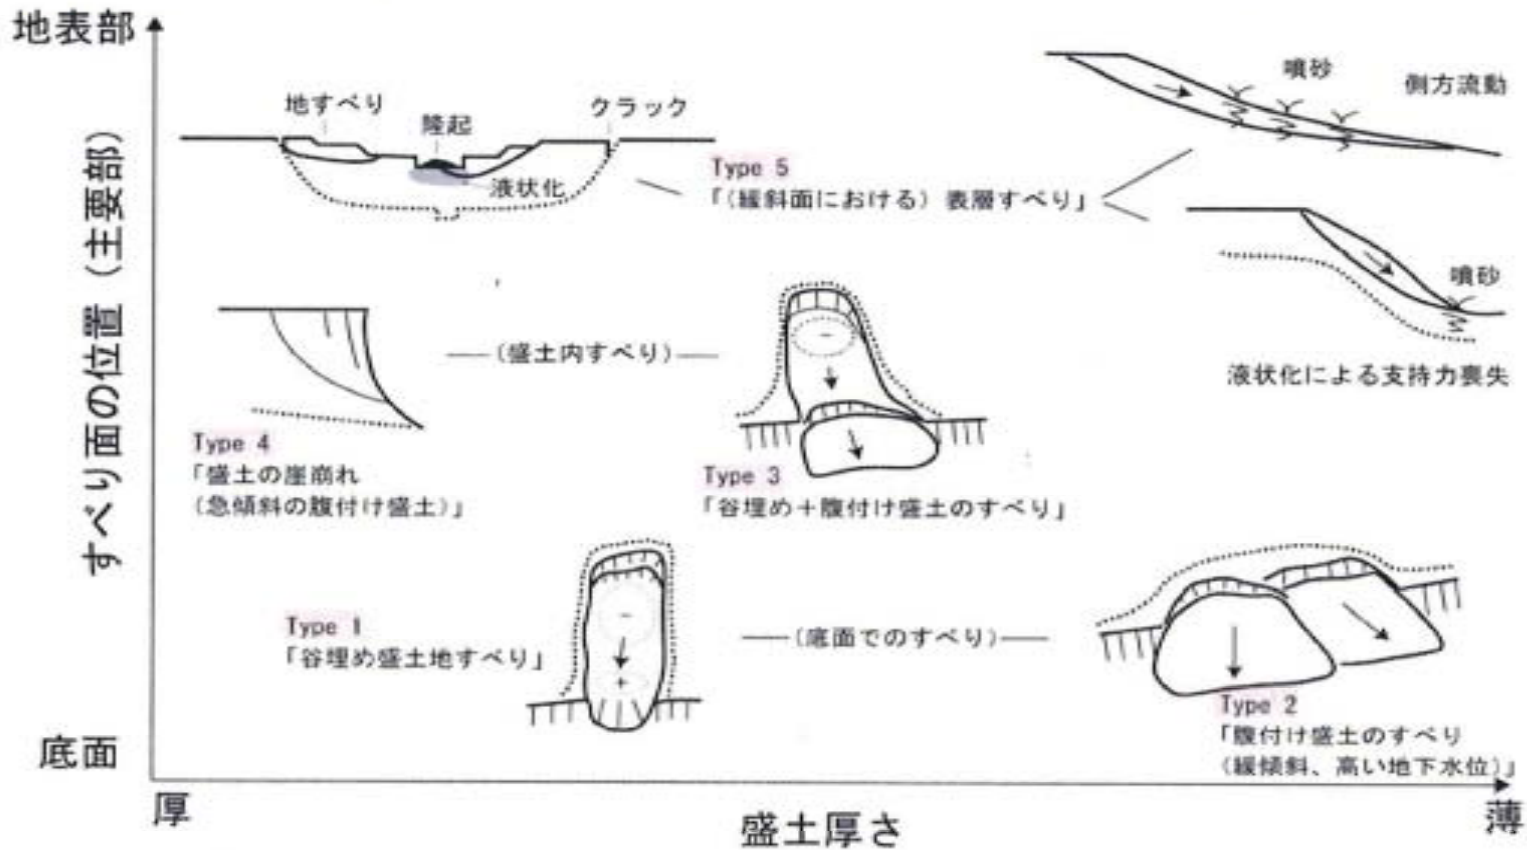
## 造成地盤で発生した地すべりの分類

**地表変動を「盛土の厚さ」と「すべり面の位置」に着目  
5つのタイプに区分されるとしている。**

**Type 1: 「谷埋め盛土地すべり」。**盛土やや厚く、すべり面は  
ほぼ底面。

**Type 2: 「腹付け盛土のすべり」。**盛土薄く、すべり面はほぼ  
底面。 ＊緩傾斜、高い地下水位を示す。

**Type 3: 「谷埋め＋腹付け盛土のすべり」。**盛土厚さ中位、  
すべり面は中位。

**Type 4: 「盛土の崖崩れ」。**盛土厚く、すべり面は中位。

**Type 5: 「(緩斜面における) 表層すべり」。**盛土厚多種、す  
べり面は浅い。

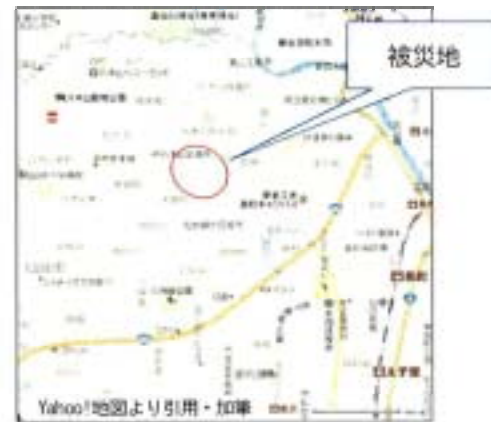
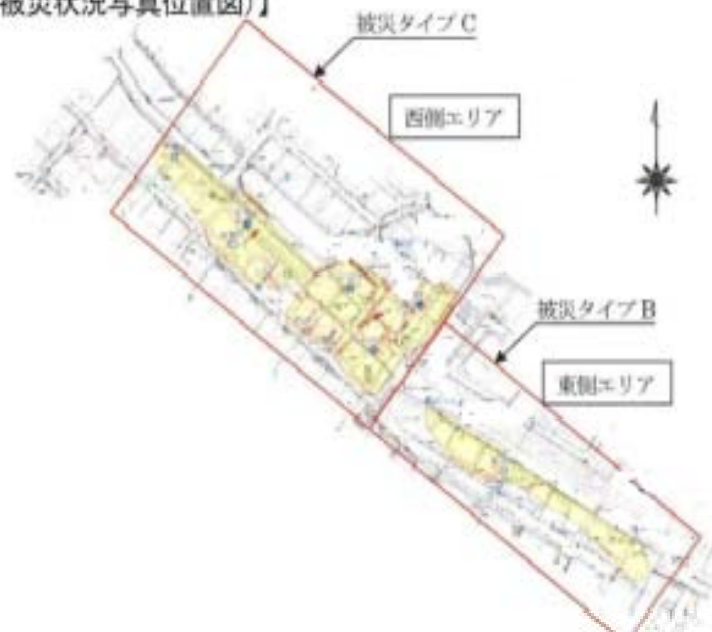
【平面図（被災状況写真位置図）】

- ・腹付け盛土が、著しく変位している。
- ・地下水が非常に豊富で湧水多い。
- ・地すべり側部で、移動土塊の絞り出しが見られる。

| 変状メカニズム | | <p>対策が必要とされる西側エリアでは頭部となる市道及び宅地で長さ150m、幅70m間に明瞭な開口亀裂が発生し、斜面下方では擁壁や地表面に隆起・圧縮亀裂が明瞭に現われている。各種調査及び湧水状況から、本地区は全体に地下水の豊富な地域であることが判明した。また、盛土材料はレキ混じりシルト、砂層を主体とする細粒土からなり、<math>N=0-3</math>と「非常にゆるい」相対密度を示し、層厚は3~5mと比較的薄い。</p> <p>今回の地震動は震度5強と大きく、継続時間が長かったため、西側斜面では基盤岩との境界付近にすべり面が形成され変状が現われと考えられる。</p> | | |

| 対策方針 | | <p>本地区の対策工法としては、変状の主たる原因である地下水位の処理は効果的であるが、完全な地下水処置は不可能であることから排水工法を補助工法とし、基礎をしっかりと基盤面に支持された擁壁工または杭工などのすべり抑止効果の高い工法が必要とされる。また、移動土塊が完全に破壊されているブロック（西側エリア東端部）では、排土工も考慮する必要がある。擁壁部の変状に関しては、盛土地盤の締め固めが必要である。</p> | | |

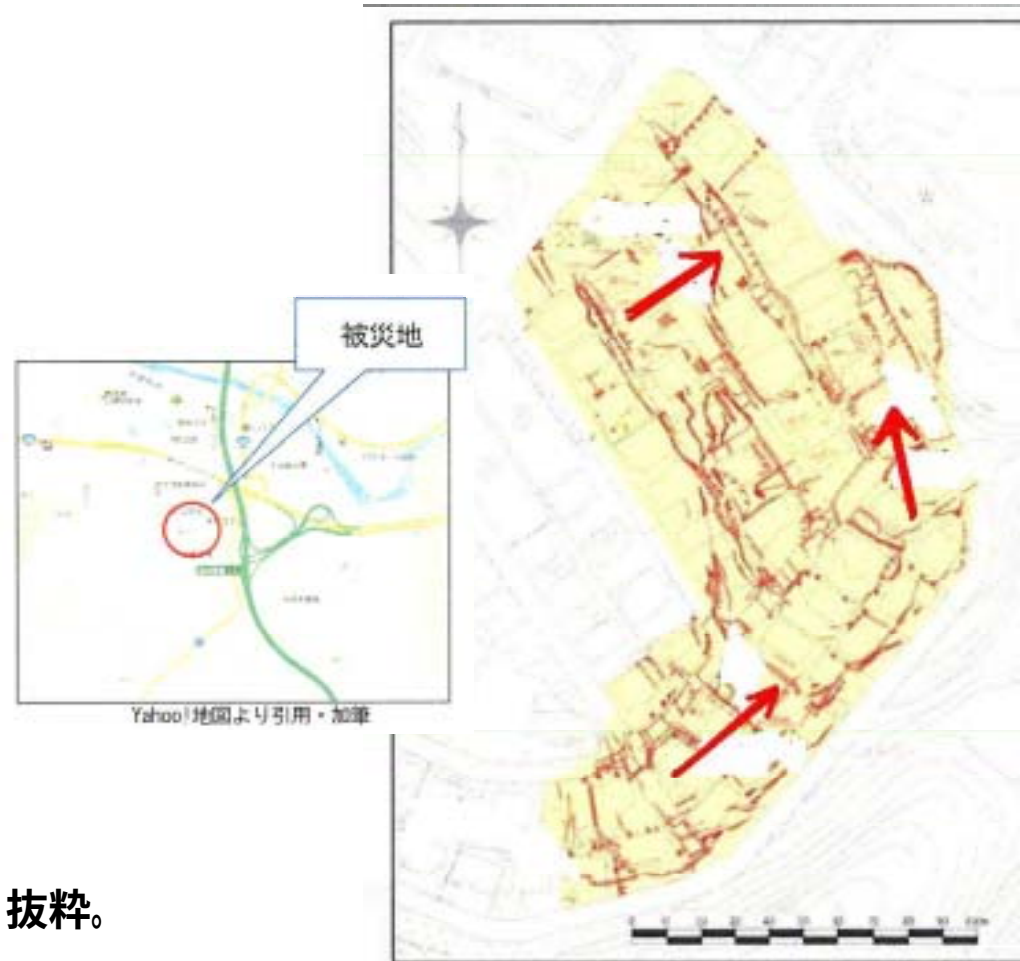
平面図

- ・活動範囲が広く、被害も大規模。
- ・家屋、擁壁の被害が顕著。
- ・盛土厚さは10m程度で、ほぼ底面で滑っている。
- ・1978年には、被災していない。

| 変状メカニズム | | <p>本地区は、旧谷地形を埋立て造成されたいわゆる谷埋め盛土部に位置する。盛土部が地震動を受けて移動し、地表部に段差・クラックなどを生じたものと推定される。盛土部の移動は、その方向や移動量から、大きく3つのブロックに区分でき、下部ブロックほど移動量が増加する。移動はいずれも旧谷地形の下流方向に向かっており、最大2m程度である。このため、ひな壇上の宅地区画を隔てる擁壁や道路の変状も著しい。また、最末端の先には折立小学校が位置し、小学校の入り口の斜面盛土が一部、崩壊している。盛土中の地下水位は高く、降雨にも敏感に反応している。以上から、盛土地盤が地震動によって旧谷地形部付近を境界面とし概ね旧谷方向に移動（滑動崩落）した結果、地表の宅盤や擁壁に変状をもたらしたと推定される。また、ブロック外でも地震動により緩みを生じた盛土部で擁壁の転倒等の変状が発生した。</p> | | |

| 対策方針 | | <p>本地区の変状は盛土面と地山の境界面での滑動崩落に起因していることから、工法としては地すべり的な移動を防止することを優先する必要がある。滑動崩落への対策としては、宅地の平均勾配・用地的制約から杭工（ブロックごとに配置）が有効と考えられる。また、地下水が高いことから、地下水排除工（大型暗渠など）を実施することも重要である。これらを実施したのち、各宅盤の擁壁の補修を実施する必要がある。また、小学校の保全のため、下端の石積擁壁は十分な配慮が必要である。</p> | | |

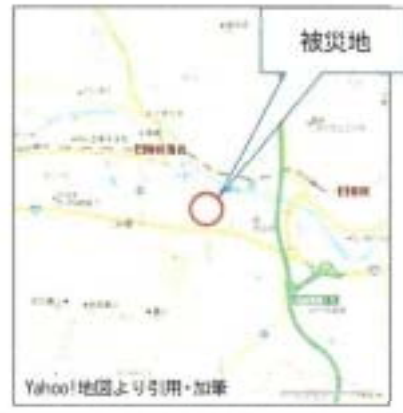
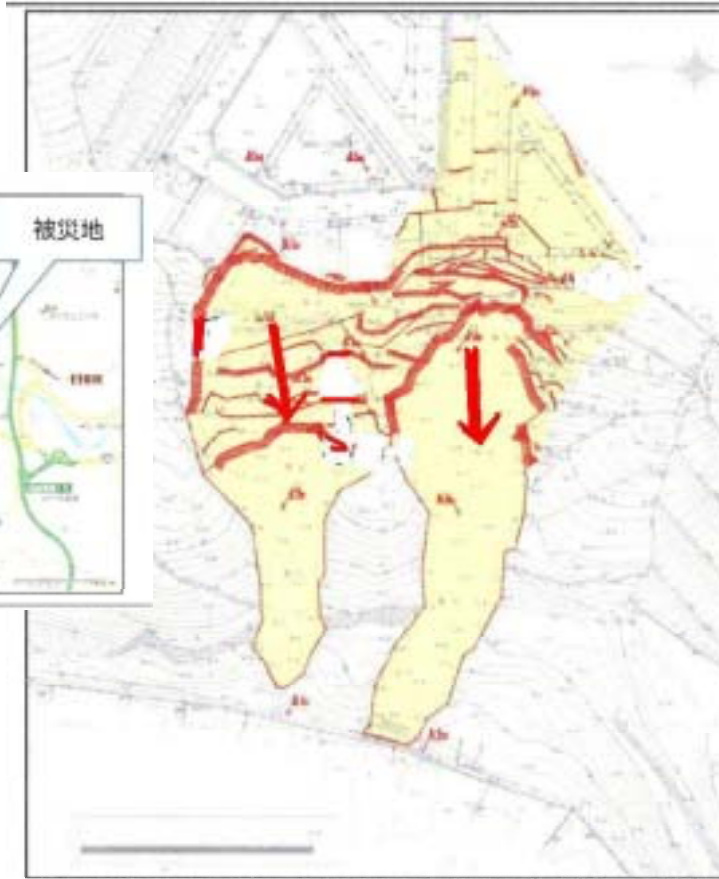
平 面 図

- ・新第三紀の地すべりブロックが、地震により再活動した。
- ・地すべり頭部の切土により安定度が上昇したのだが、強烈な地震動で再活動した。
- ・家屋1戸が、谷側へ大きく傾動し、他3棟も被災した。

地すべり頭部家屋 谷側へ大きく傾動

| 変状メカニズム | | 西花地地区においては、谷埋め盛土のすべり変状を示している。変状は旧地形での沢部に沿って生じており、盛土部の自然水位が高い状態にあったものと推定できる。盛土部分の土の飽和度は高い状態にあり、N値も低いことより土の強さは十分ではなかったと推察できる。これに継続時間の長い大きな地震動が作用したことにより土の強さは低下し、盛土内のすべり変状を生じたものと考えられる。 | |

| 対策方針 | | 本地区の対策工法は、陥没した部分を元に戻すという条件で作成する。<br>対策工法としては、上部の谷埋め盛土部と下部の沢底部に分けて、それぞれ対策工法を考えることが適当であると考えられる。谷埋め盛土部は、地山部分を基礎として補強土擁壁工による土留めを構築し、その上部については、良質土あるいは腐植土を利用した改良土を用いて盛土を行う。沢底部は、束縛部にかご工を設置することにより、のり民の安定と排水を確保し、斜面に防絡網による排水工を行うとともに、剪影・植生を行う工法が妥当であると考えられる。盛土工および補強土擁壁工においては排水対策を十分に行うことが斜面安定に重要である。 | |

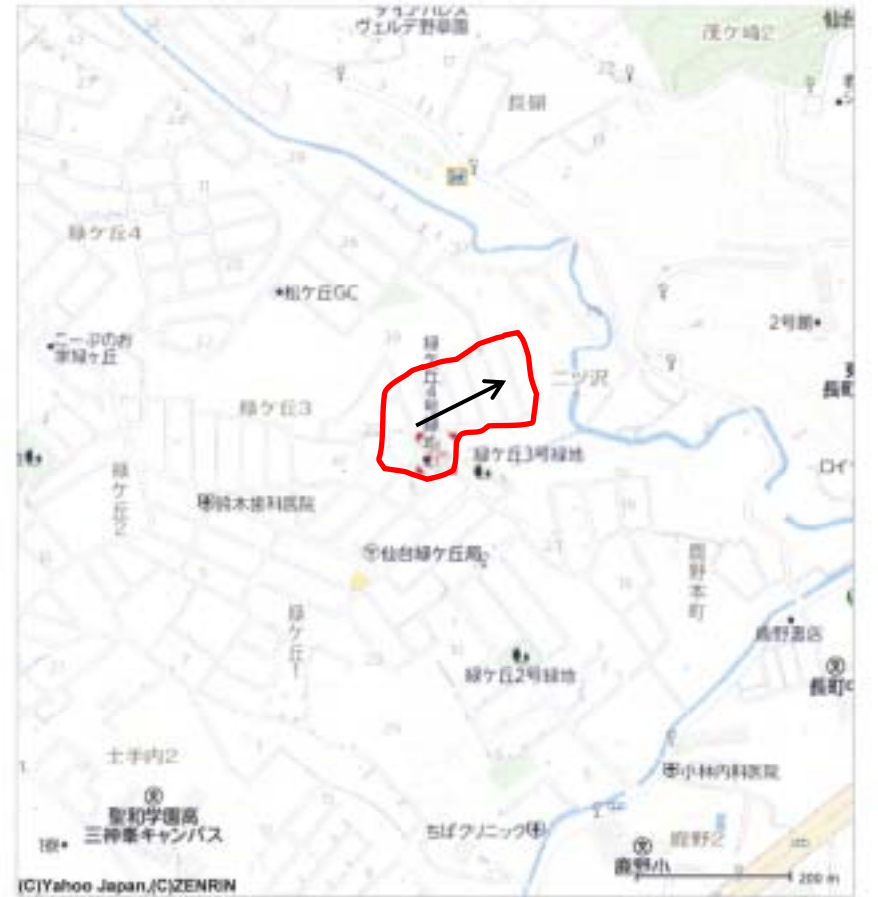
平面図

- ・1978年 宮城県沖地震で地すべりが発生し、**鋼管杭 (5列) と地下水排除工 (集水井工3基) で対策済み。**
- ・宅盤全体の深いすべり (底面すべり) は抑止できたが、**浅いすべりには、効果が限定的である。**

- ・1978年の地震後、**底面すべりの抑止**を目的に**鋼管杭: 5列**、地下水排除工として**集水井3基**を施工していた。今回の地震による被災を見ると一定の効果は認められたが、家屋を守るという観点では、**抜本的な対策には至っていないことが判明**し、今後さらなる対策工が必要と判断される。
